**HOTĂRÂREA nr. /2026**

privind actualizarea indicatorilor tehnico-economici și a devizului general  
pentru obiectivul de investiții

**„REABILITARE TERMICA CAMIN CULTURAL PETELEA”**

## DISPOZIȚIE DE ȘANTIER nr. 653-A 06 / 2026

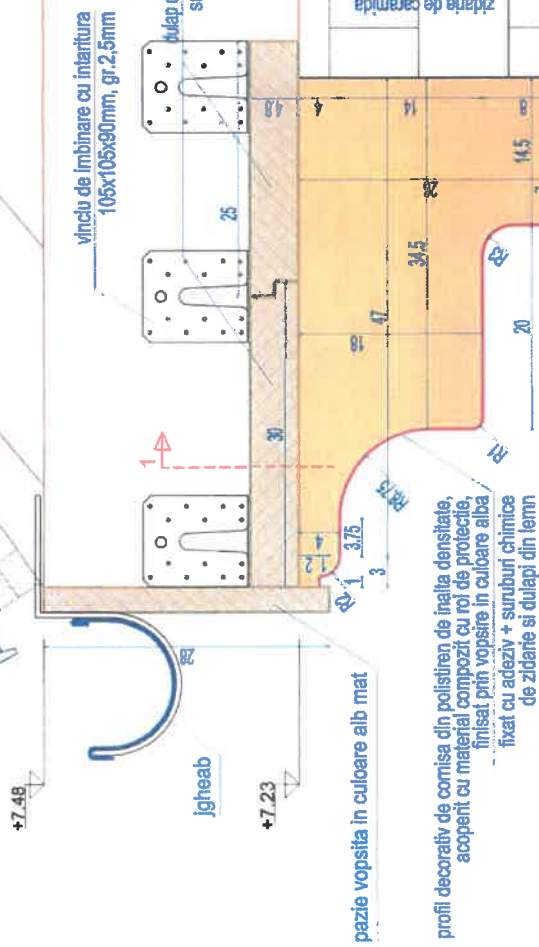
# DETALIU CORNISA LA CORPUL CENTRAL

**Nota:** proiectul de executie tehnologica va fi stabilit de constructor, de comun acord cu furnizorul profililor de cornisa, si va fi prezentat spre aprobare proiectantului general.

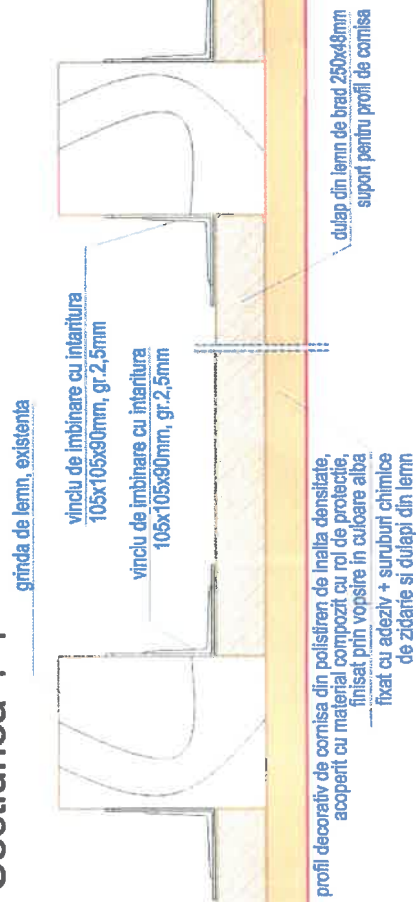
## Sectiunea 1-1

zidarie de caramida

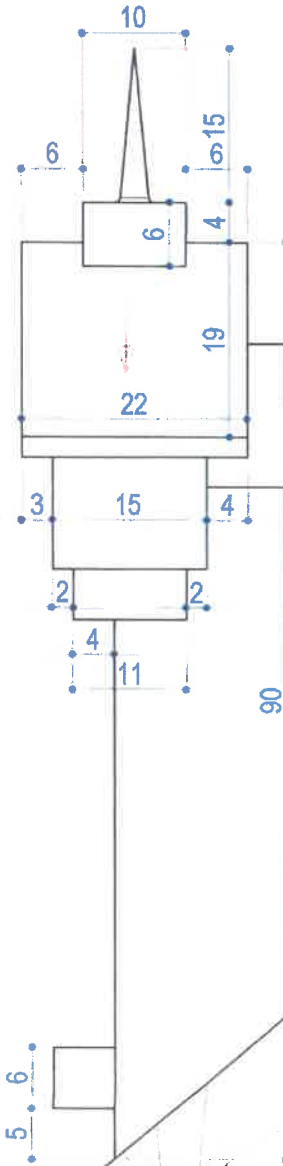
# vedere laterala lucarna

invelitoare lucarna

perete lateral lucarna

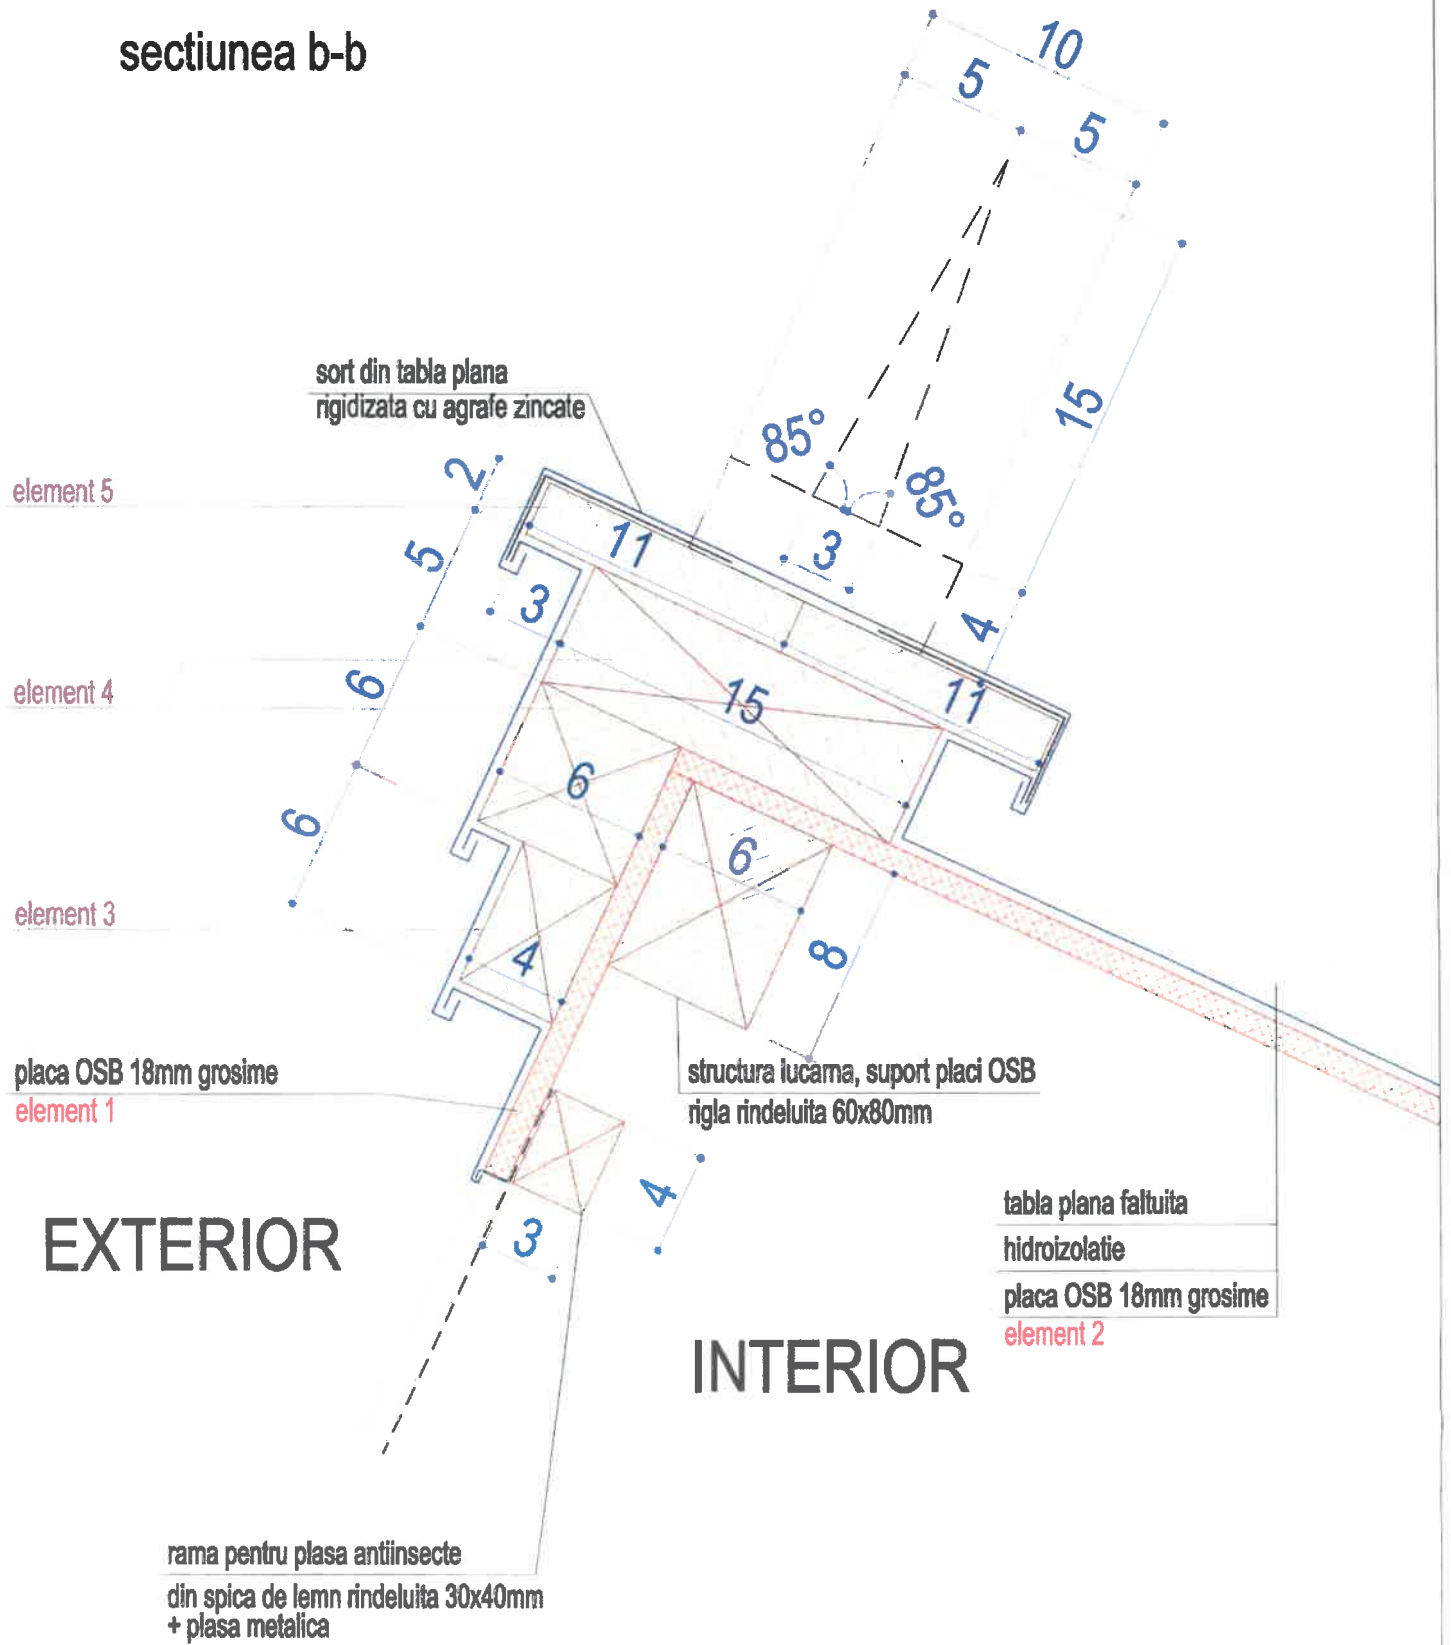
# sectiunea b-b

tabla plana faltuita  
hidroizolatie  
placa OSB 18mm grosime  
element 2

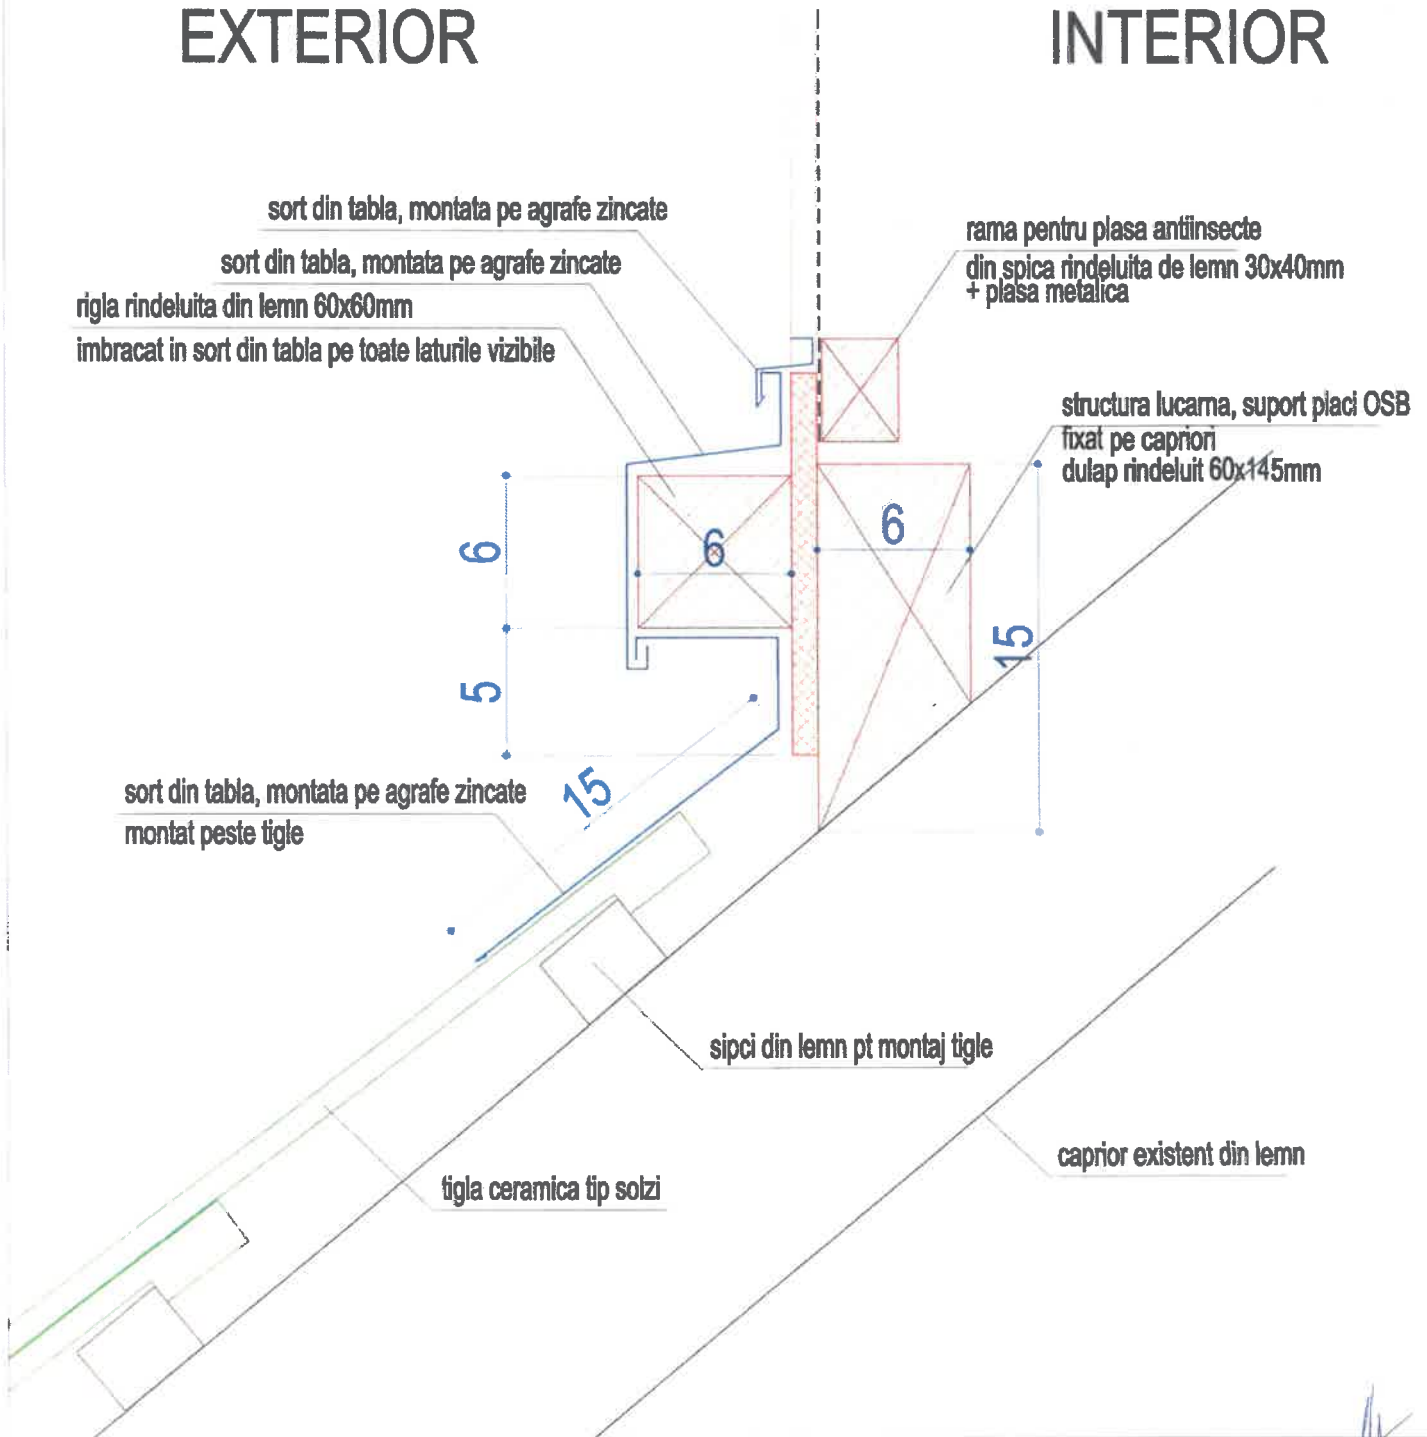
sort din tabla, montata pe agrafe zincate

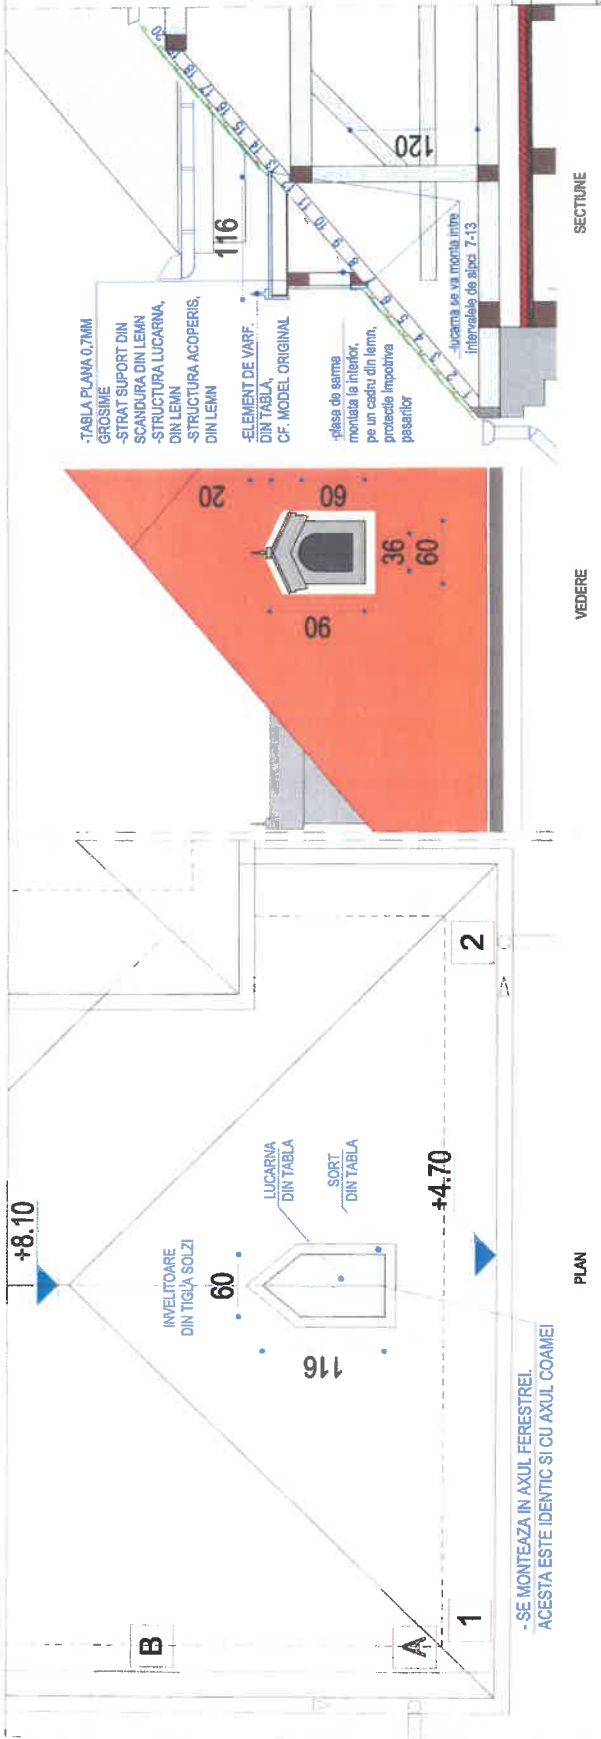
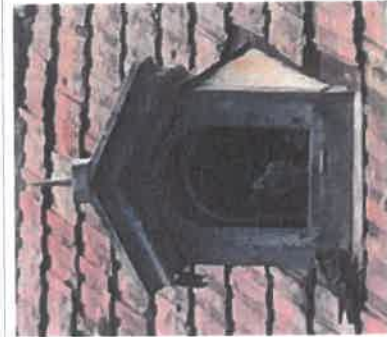
Note: Lucarna sa va executa respectand modelul original, din imaginea de mai sus

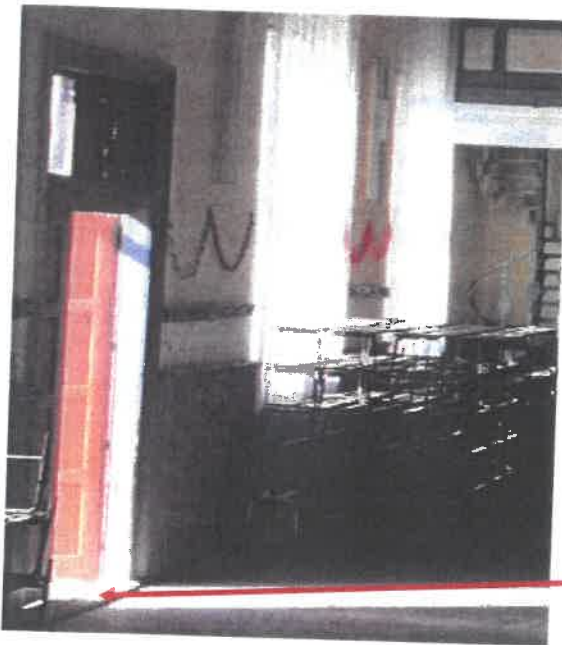
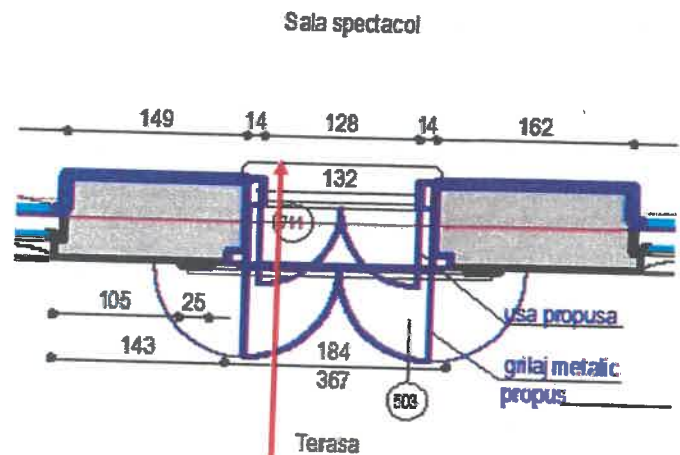
1. Șapa nu va depăși înălțimea pragului interior de la ușa principală de acces în Sala de spectacol!

Limită superioara prag interior la ușa principală de acces în Sala de spectacol

2. Toate ușile din spațiile în care se toarnă șapa conform DS nr. 653 – R 02 653 / 2026, vor fi confecționate, modificate, după turnarea șapei, pe baza măsurătorilor golurilor rezultate ca urmare a înălțării cotei pardoselii.
